## **Bericht Nr. 460'353 /2**

**Auftrag:** Schlagtests an Sicherheitsprofilen für Anschlussbewehrungseisen

Untersuchungsobjekt: Sicherheitsprofile mit dem Markennamen NEVOSAFE-PLUS®

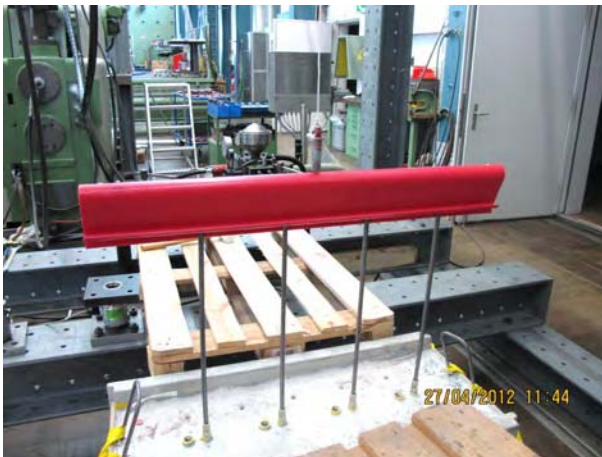
c) Anordnung der Bewehrungseisen mit  $\varnothing 12$  mm  
 $n = 4$ ,  $a = 200$  mm,  $L = 670$  mm

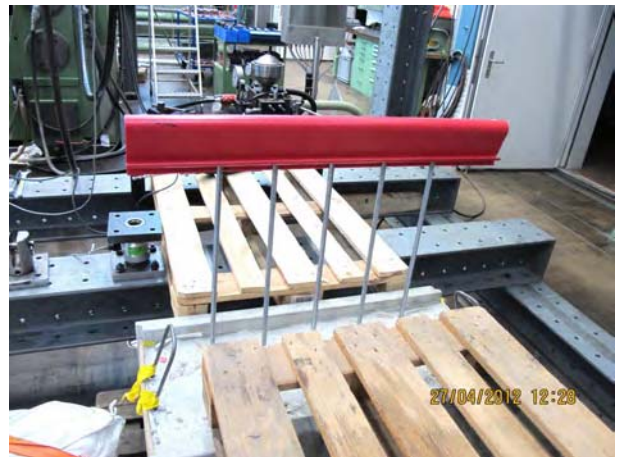
d) Anordnung der Bewehrungseisen mit  $\varnothing 14$  mm  
für V01-14,  $n = 5$ ,  $a = 150$  mm,  $L = 650$  mm

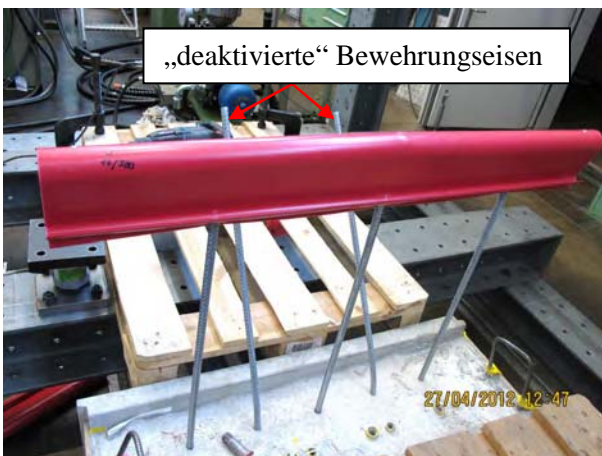
e) Anordnung der Bewehrungseisen mit  $\varnothing 14$  mm  
für V02/03/04-14,  $n = 3$ ,  $a = 300$  mm,  $L = 650$  mm

- bei Bewehrungseisen mit  $\varnothing 16$ mm: 600 mm x 400 mm x 350 mm, siehe Bild 2/e
- Ausrichtung des Sandsackes zum Sicherheitsprofil: Aufprallkontakt näherungsweise entlang der langen Symmetrieachse der Sackbodenfläche (leichte Streuung wegen horizontale Verschiebungen und Rotation des Sandsackes während des freien Falls).

<sup>c</sup> 3 Bewehrungseisen, Teilung 300 mm (2 Stäbe des Versuches V01-14 deaktiviert, Bild 2/e)

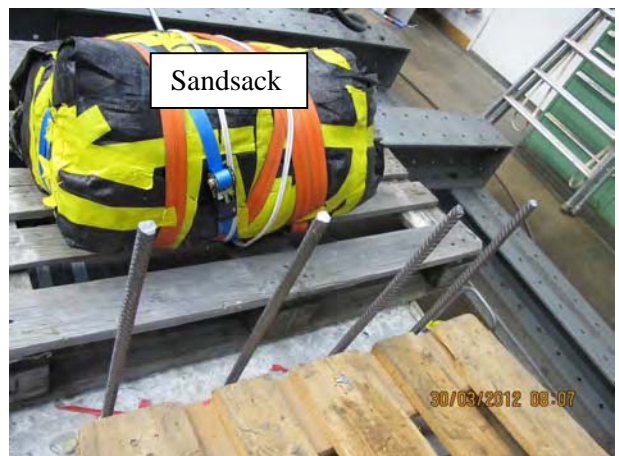
f) Anordnung der Bewehrungseisen mit  $\varnothing 16$  mm  
 $n = 4$ ,  $a = 200$  mm,  $L = 520$  mm

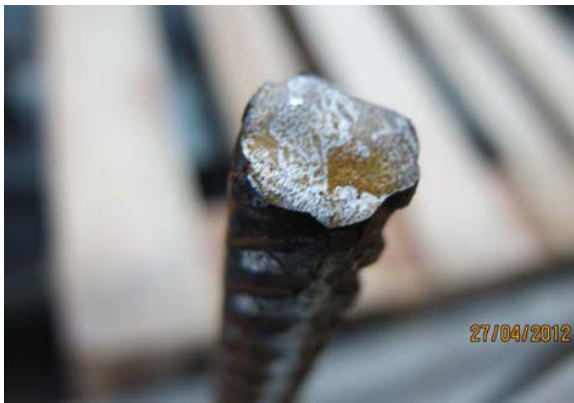
a) Bewehrungsseisen mit  $\varnothing 10$  mm

Bild 3: Zwei typische Beispiele für scharfkantig geschnittenes Ende des Bewehrungsseisens

- Endausbildung der Bewehrungseisen: leicht schräge scharfkantige Schnittflächen, Bild 3 (praxistypischer „worst case“). Diejenigen Bewehrungseisen, die durch den Schlag nennenswert verbogen wurden, wurden vor dem nächsten Versuch ausgewechselt (Tabelle 2).

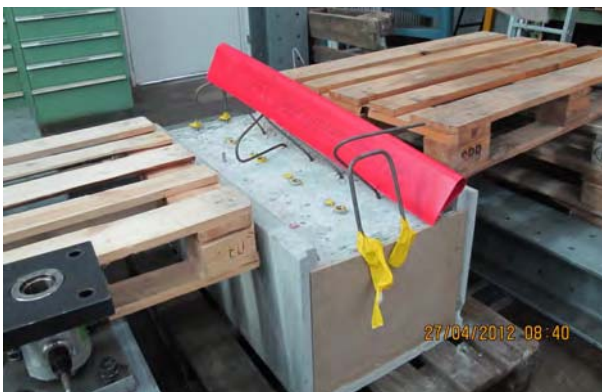
a) Versuch V01-08 (BE  $\varnothing 8$  mm)

In Bild 4 sind typische Schadensbilder im Falle der einzelnen Bewehrungsseisen-Durchmesser ersichtlich. Bei den Versuchen mit Bewehrungsseisen-Durchmessern  $\varnothing 8$  und  $\varnothing 10$  mm knickten die Bewehrungsseisen deutlich aus. Die Kunststoffschale des Schutzprofils wurde teils lokal durch Risse oder durch plastische Deformation beschädigt. Die Stahleinlage wurde im Falle der Bewehrungsseisen mit  $\varnothing 16$  mm an einzelnen Kontaktstellen mit den Eisenspitzen eingerissen; bei anderen Fällen lag nur eine mehr oder weniger ausgeprägte Druckstelle (Abdruck der Eisenspitze), gepaart lokaler plastischer Deformation der Stahleinlage, vor. **In keinem der getesteten Fälle wäre ein - durch den Sandsack simulierte - Bauarbeiter durch aufspiesen verletzt worden.**

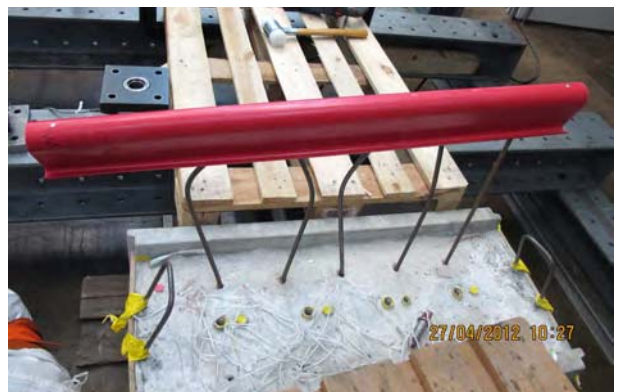
b) Versuch V02-10 (BE  $\varnothing 10$  mm)

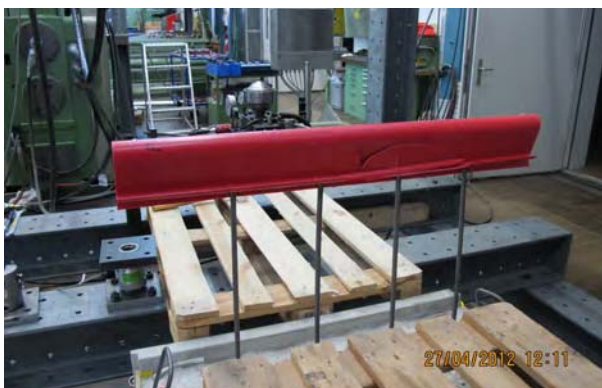
c) Versuch V03-12 (BE  $\varnothing 12$  mm)

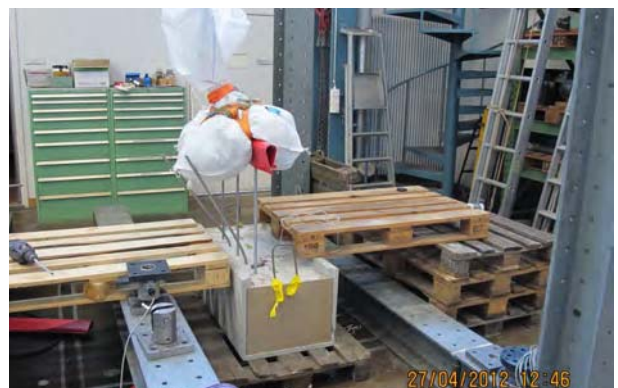
d) Versuch V03-14 (BE  $\varnothing 14$  mm)  
und BE-Abstand 300 mm

- Nennmasse des Sandsackes (Länge x Breite x Höhe, gerundete mittlere Werte):
  - bei Bewehrungseisen mit  $\varnothing 8 - 14$  mm: 600 mm x 600 mm x 300 mm, siehe Bild 4/d

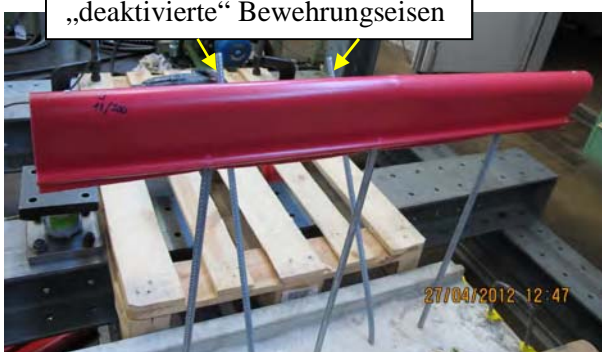
e) Versuch V03-14 (wie Bild d)  
Foto nach Entfernen des Sackes

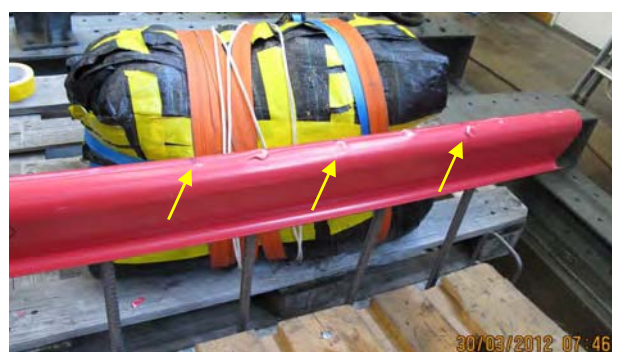
f) Versuche V06-16 und V07-16 (BE  $\varnothing 16$  mm)  
mit dem gleichen Profil  
Pfeile: Druckstellen durch den Versuch V06-16

<sup>a</sup> das gleiche Profil wie beim vorherigen Versuch, um 100 mm versetzt (erkennbar in Bild 4/f)  
 Die anderen Versuche wurden mit einem unbenutzten Sicherheitsprofil durchgeführt.
